신뢰성 시험 성적서

제품 : Stainless Steel Bullet 카메라

모델명 : iSTA-B30

시험규격 / 방법 : KS C IEC 60529 / IP68

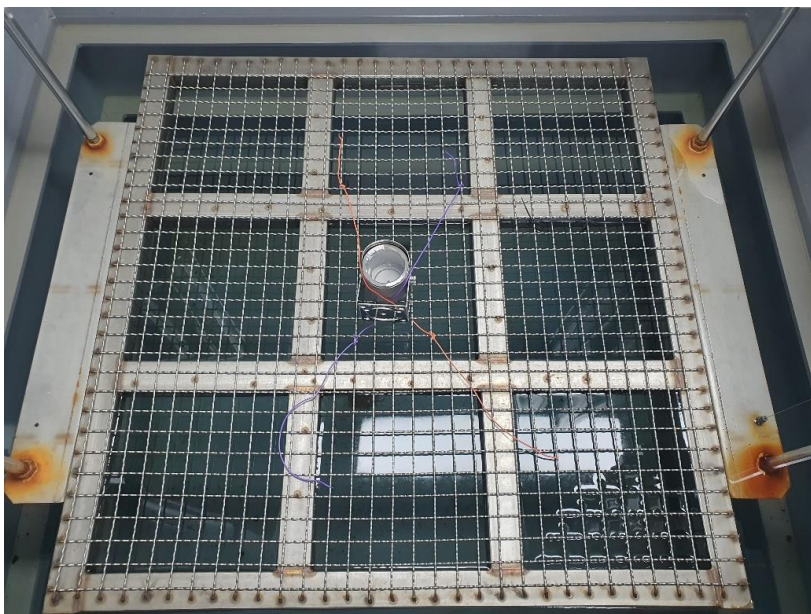
< 시험 전 >

4.2 제 2 특성 숫자 시험 사진

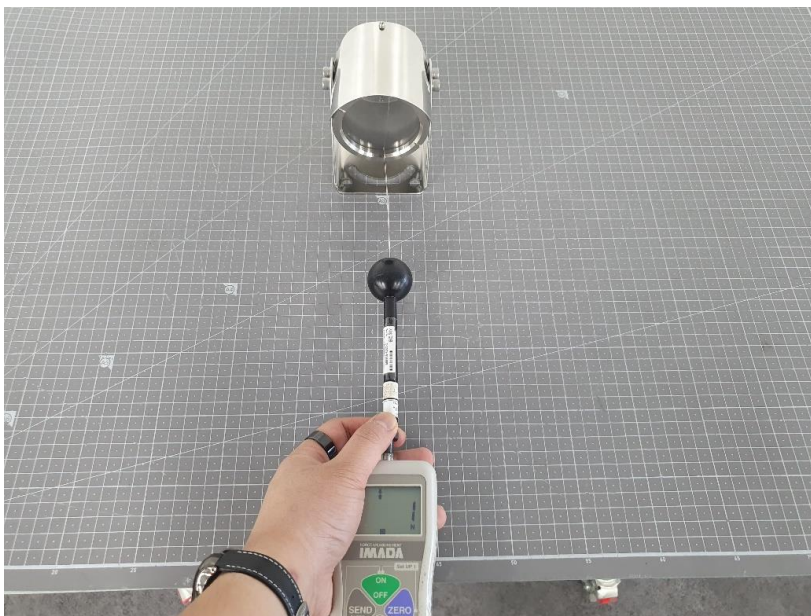
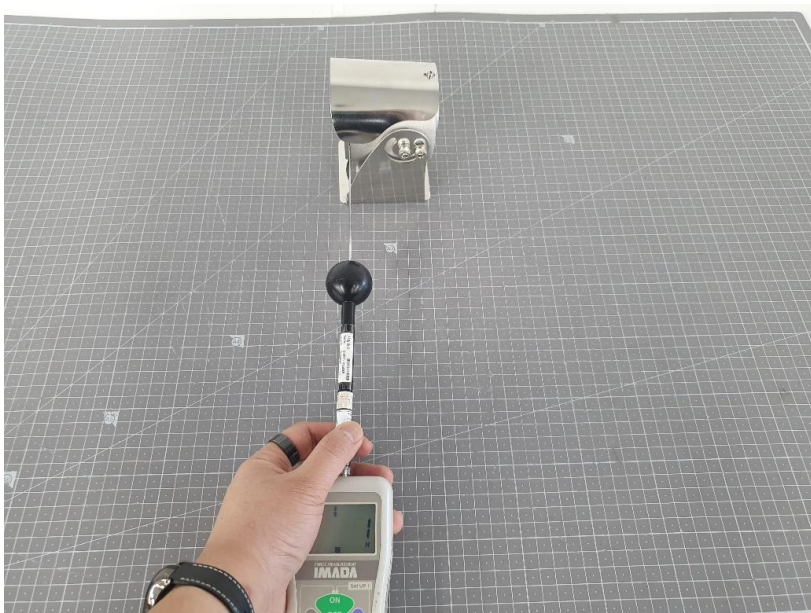
5.1 제 1 특성 숫자 (위험한 부분으로의 접근)

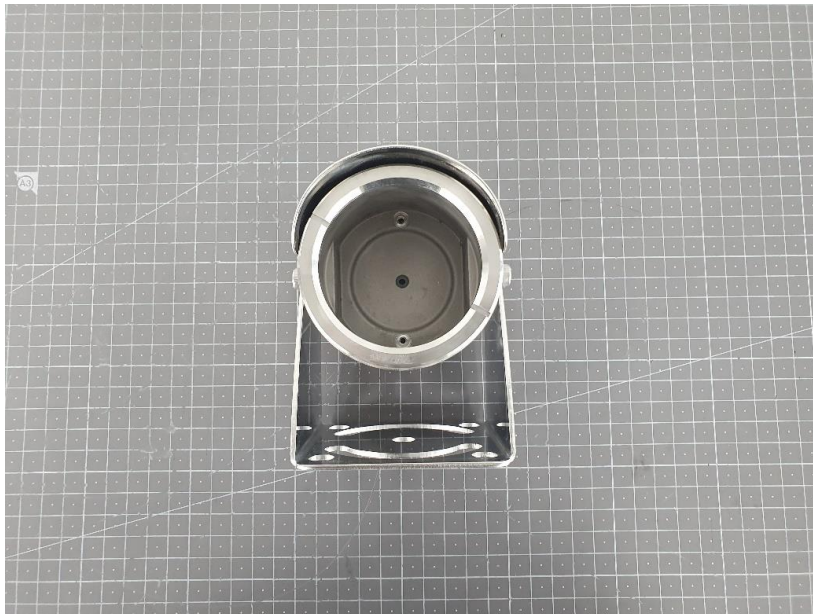
5.2 제 1 특성 숫자 (외부 분진)

<input type="checkbox"/> IP4X	1.0 mm Ø 의 분진 검사용 프로브는 조금도 통과하지 않을 것 (1 N 적용) ¹⁾	-
		<input type="checkbox"/> IP5X	먼지가 침투를 완전히 막는 것은 아니나, 기기의 만족스러운 운전을 방해하거나 안전을 해치는 양 의 먼지는 통과하지 않을 것.	-
		<input checked="" type="checkbox"/> IP6X	먼지 침투되지 않을 것.	침투하지 않음
부가 정보: ¹⁾ 분진 검사용 프로브의 전체 지름이 외함의 틈을 통과하지 않아야 한다. 참고: 본 시험 결과는 신청자가 제공한 기본 모델로 진행된 결과이며, 파생 모델과 동일한 외함으로 구조되어있음

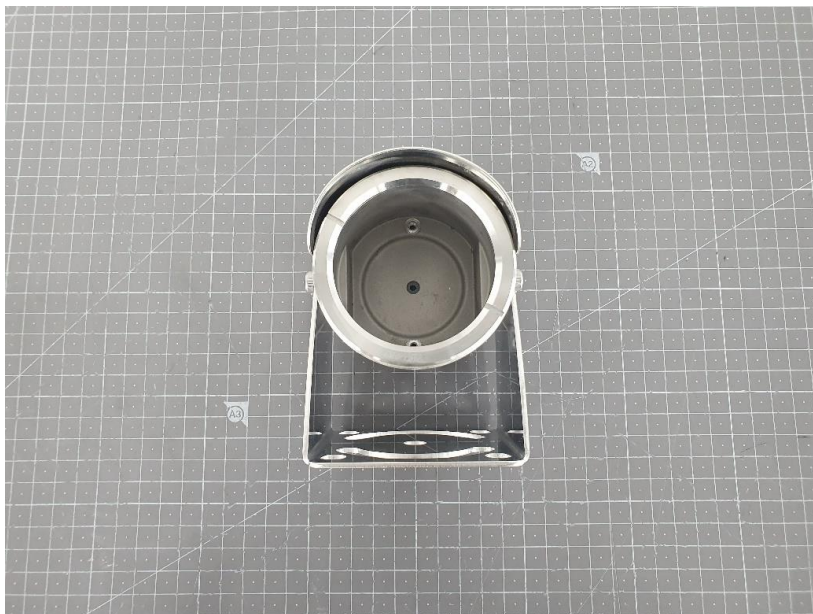
5.3 제 2 특성 숫자

<input checked="" type="checkbox"/> IPX8	외항이 IPX7보다 심하지만 제조자와 사용자간 협의한 조건에서 물을 연속적으로 침수하여 해로운 영향을 일으킬 수 있는 양의 물의 침투가 없을 것. 외항의 위끝에서 수면까지: 0.15 m, 외항의 아래끝에서 수면까지: 1 m 시험 시간: 60 분 <input type="checkbox"/> 시험 조건: (다른 조건이 있는 경우)	침투하지 않음
참고: 본 시험 결과는 신청자가 제공한 기본 모델로 진행된 결과이며, 파생 모델과 동일한 외항으로 구조되어있음
